案例研究：2014年南海某油田停产罐体内部年检及修复

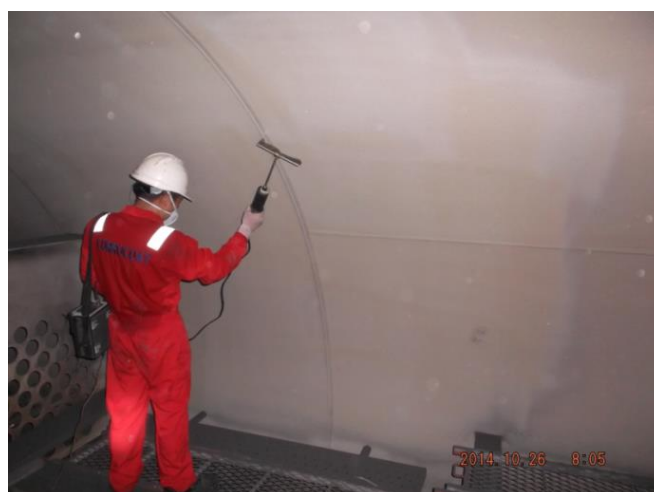
- 1、2014年南海某油田停产期间，发现罐体内部原有涂层脱落严重，壳体原有涂层基本全部脱落，金属本体出现大面积腐蚀凹坑。
- 2、由于停产时间比较紧，需要紧急投产，平台监督只要求我们把腐蚀严重的壳体修复并涂层保护。
- 3、油田复产后一个月，没有发现涂层泄漏

Polyglass VEF涂层属于乙烯基玻璃鳞片高性能防腐涂层，涂层厚度为1500微米，浸泡状态下耐温达110摄氏度。
